# Técnica anatômica e histológica de conservação aplicada no coração de um equino

<sup>1</sup>Acadêmicos do Curso de Medicina Veterinária da Faculdade IDEAU  
<sup>2</sup>Professores do Curso de Medicina Veterinária da Faculdade IDEAU

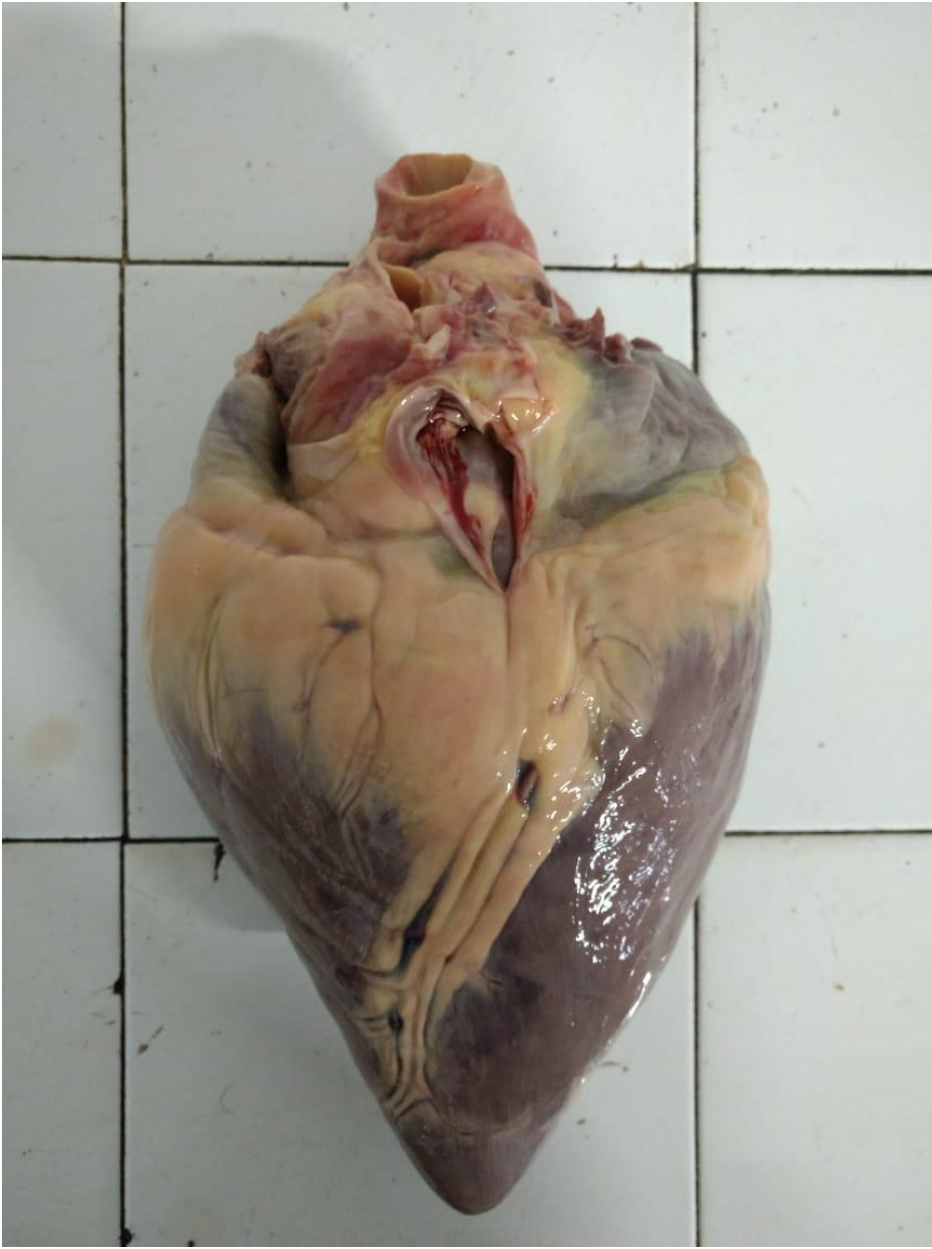
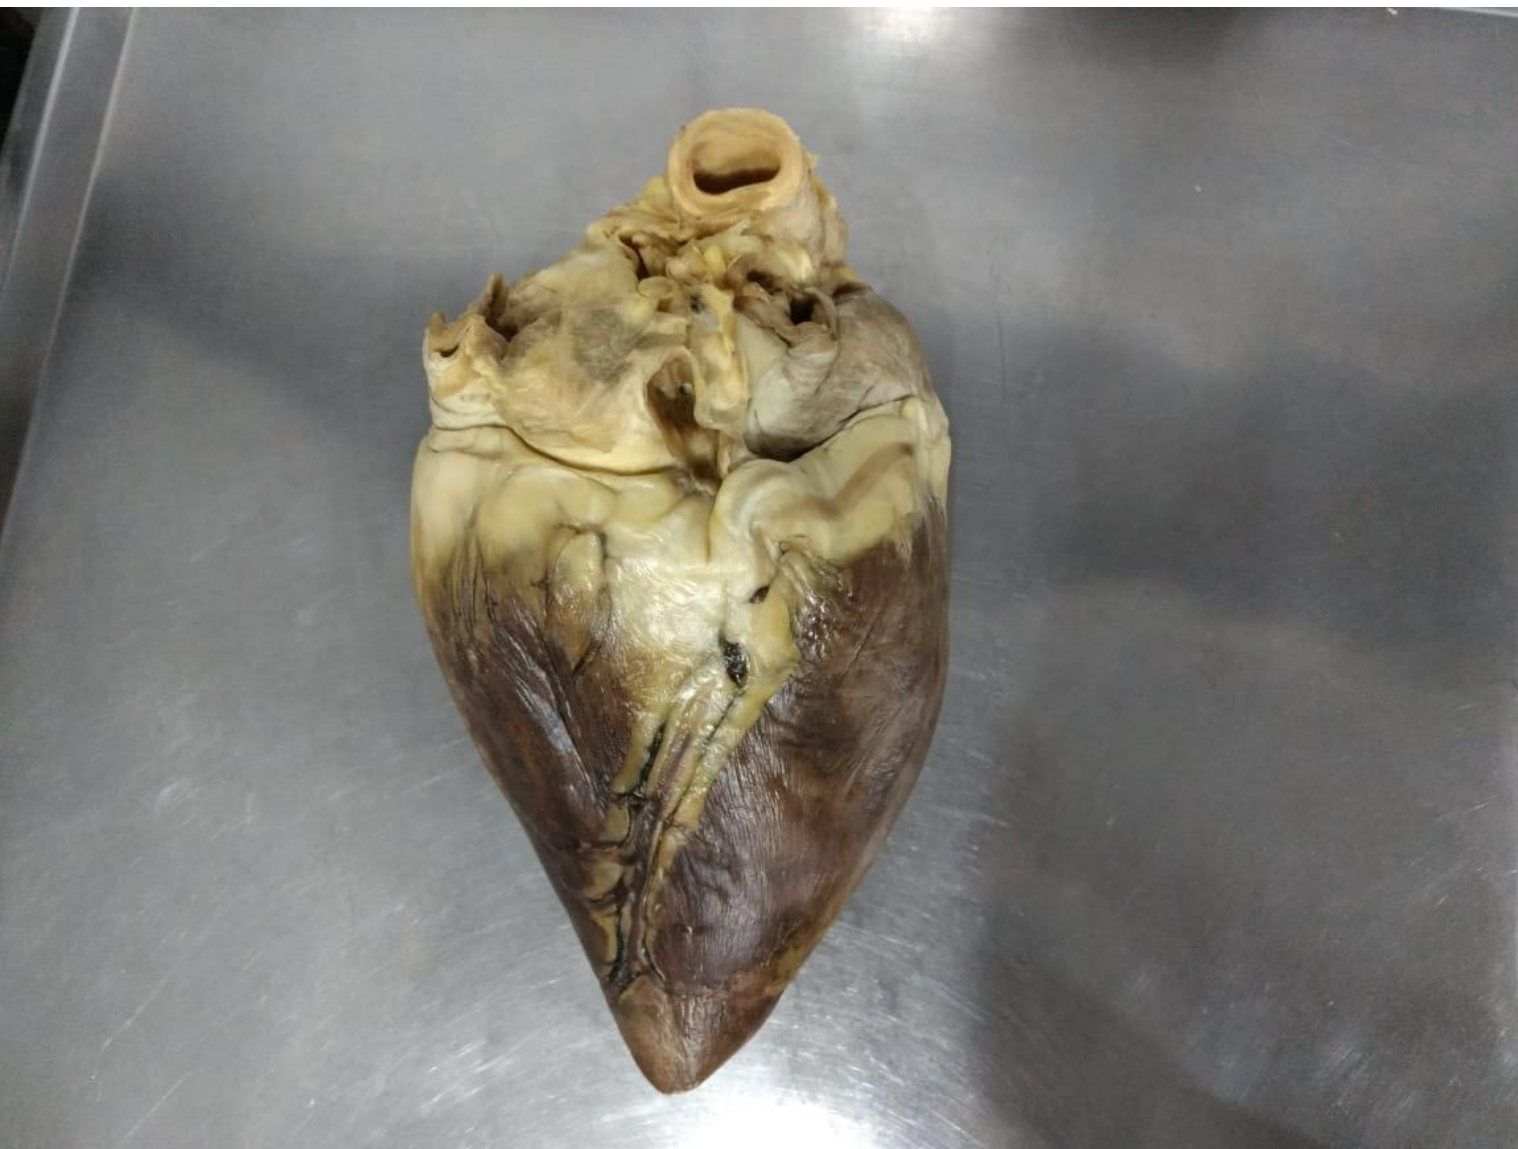
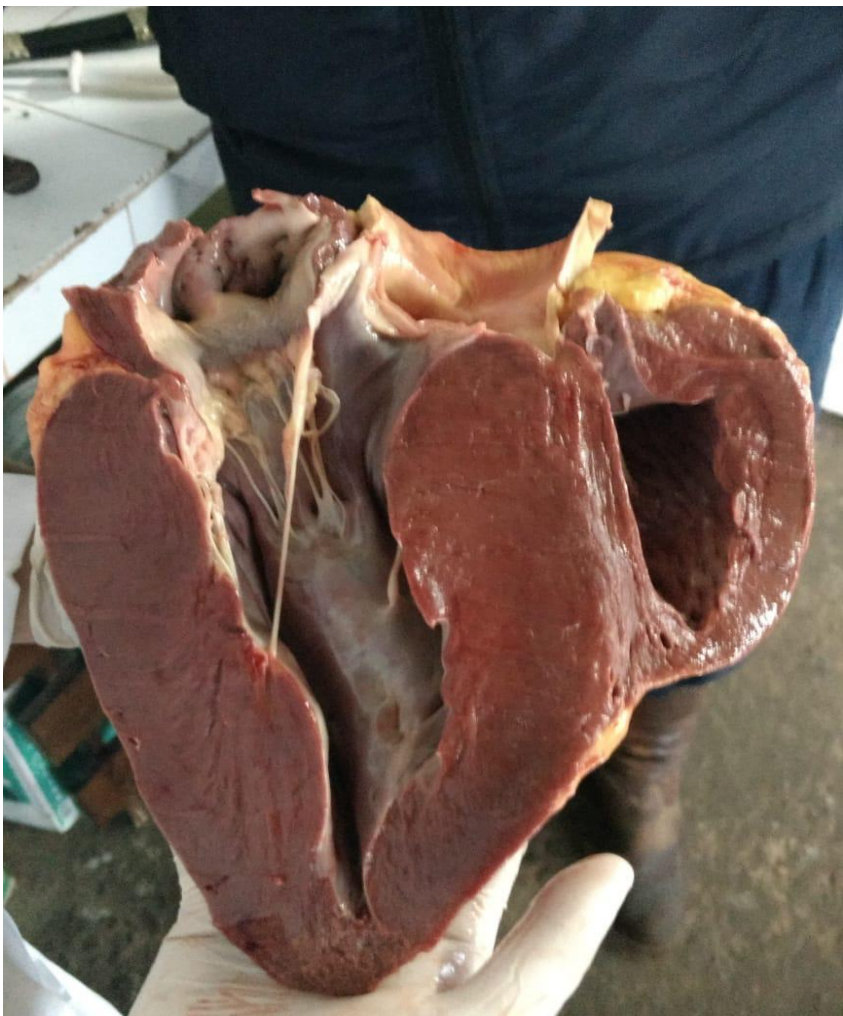
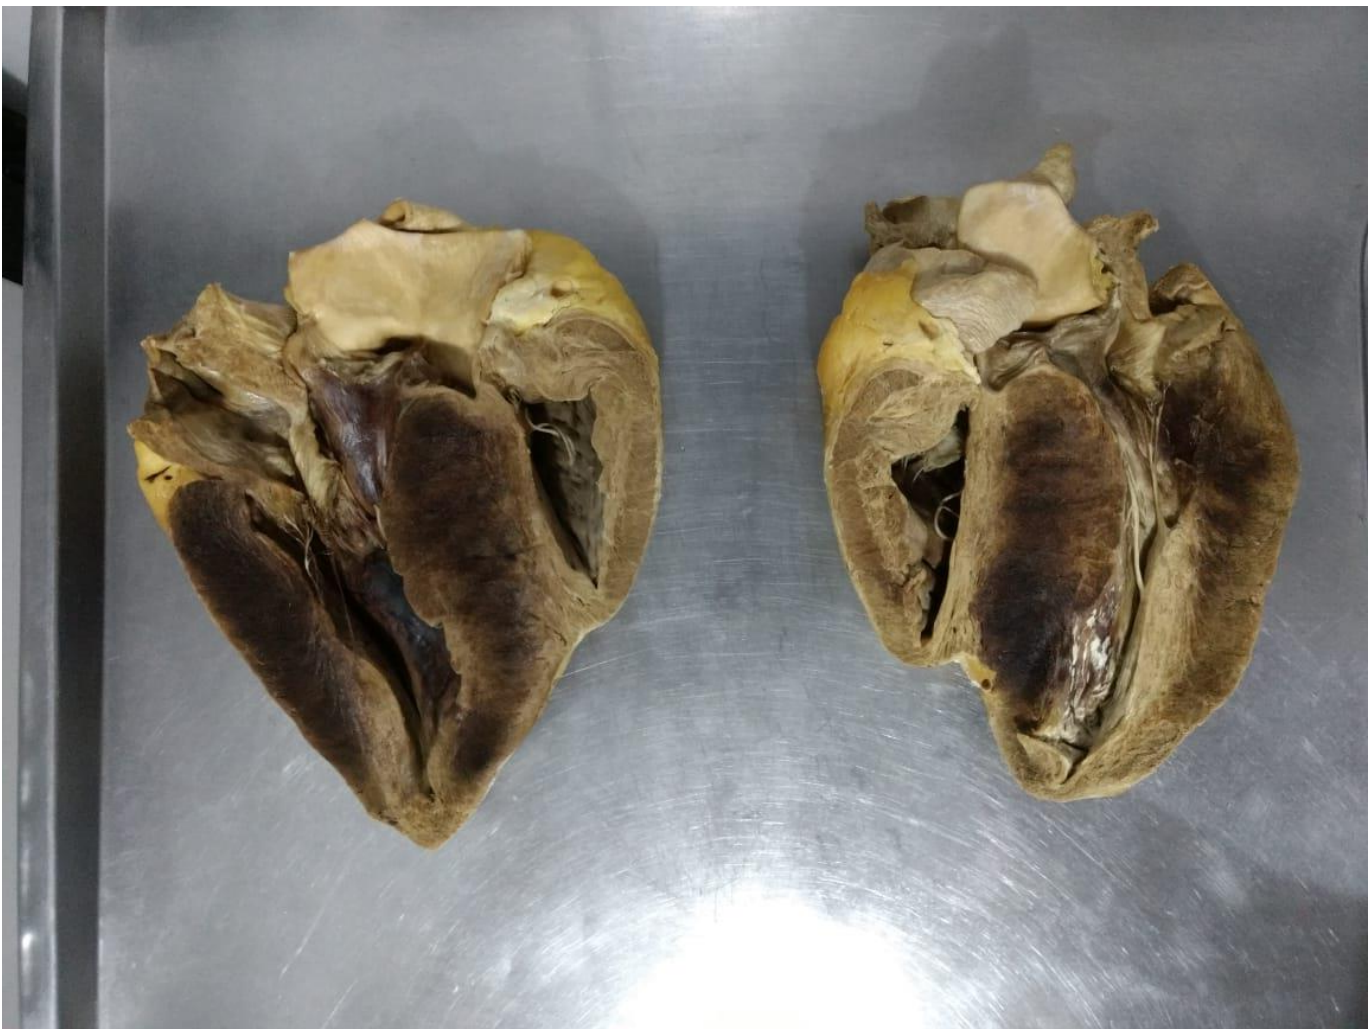
Após todo o processo, a maioria das estruturas se mantiveram íntegras, com exceção de algumas cordas tendíneas, que romperam-se devido ao ressecamento e perda de elasticidade, mas não tiveram mudanças significativas nos seus formatos.
